製品名

DHT02301/02302

ツマミ(中)

検査作業標準

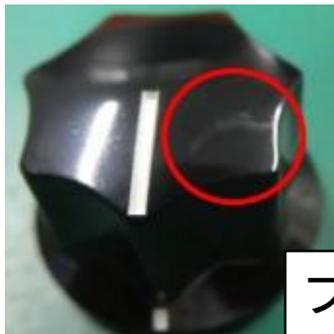
DHT02301

線とDカットの向きが逆

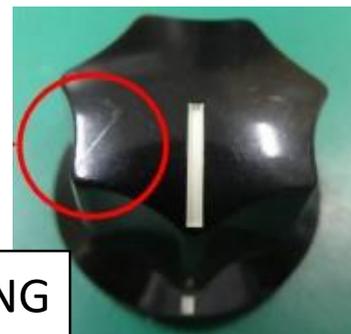
DHT02302

線とDカットの向きが同じ

フラッシュNG
